Reporte Técnico: Problemas de recepción y procesamiento de datos en red de comunicación de L22

14/07/2022

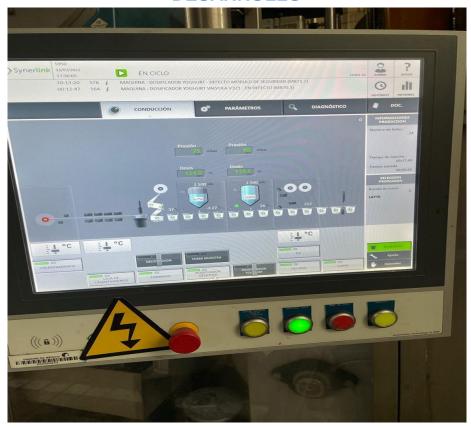
Imagen 2.0.- Interfaz Hombre Máquina

En la Imagen 2.0 se puede observar el panel monitor FPM 5171G. En dónde se visualiza el status del proceso, cabe mencionar que en este punto fue donde durante la revisión del sistema se navegó entre las pantallas de operación y al exigirle más demanda de memoria se comenzó a perder la comunicación con la estación del dispensador, por lo que se generó una cama de producto sin ser dispensado, por lo que podemos definir que debe tener una memoria RAM que tenga una banda de datos suficiente para no perder la recepción de los mismos.

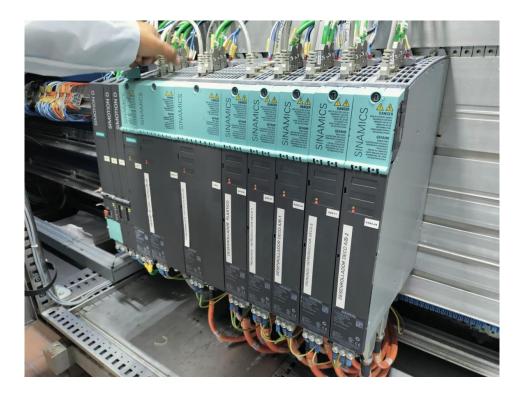
Imagen 2.1.-Servodrivers encargados de cada estación del proceso

En la Imagen 2.1 Se muestra el módulo de drivers que se encuentra en red profinet, durante la inspección se notó que el sistema trabaja con Simotion D, el cual ha presentado limitantes de comunicación en diversos sistemas.

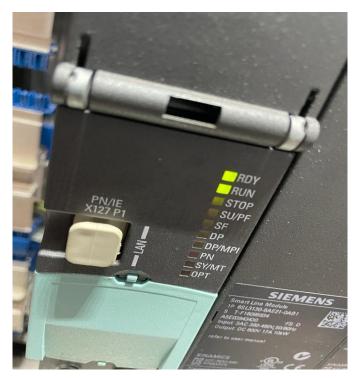
Imagen 2.2.- Maestro de servodrivers

En la Imagen 2.2. Se observa el único maestro de los servodrivers, el cual es muy importante debido a que la red de comunicación solo tiene un sentido, por lo que si se alarma cualquiera de los esclavos el maestro alarma el sistema de supervisión en el monitor y el accionamiento de la estación del esclavo resulta errónea en el proceso por el que esté pasando el producto.

Como se puede observar el maestro cuenta con un área para la instalación de su Key-Pad o panel de visualización de status y programación, por lo que se recomienda la instalación de dicho panel en el driver.

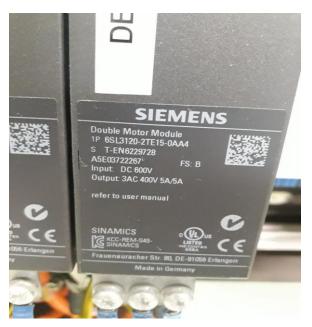
Imagen 2.3.- Especificaciones eléctricas de servodrive y servomotor

En la imagen 2.3.- Se muestran las capacidades eléctricas de los drivers instalados y el servomotor controlado, sin novedad alguna de capacidades se puede definir que el problema de las alarmas presentadas en el sistema se debe a la pérdida de datos transmitidos.

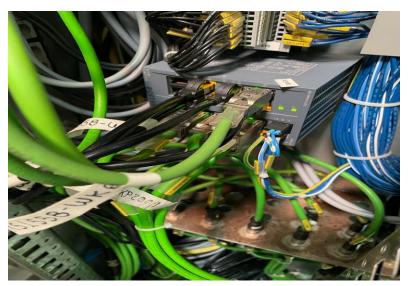
Imagen 2.4.-Módulo de comunicación

La Imagen 2.4 Muestra el módulo de comunicación, el cual es el único en la red debido a medidas de mitigación de errores, sin embargo, se detectó un solo cable de transmisión de datos, de categoría estándar, pero calidad relativamente baja, por lo que se recomienda también el cambio de cableado por uno de la máxima calidad de componentes, ya que son los encargados de la transmisión fiel de los datos.

En este punto se recomienda ampliamente la optimización de la arquitectura de red por medio de una arquitectura en anillo, para esto se requiere adicionar un puerto LAN, en la CPU KINGDEL se tienen todos los puertos ocupados, por lo que se sugiere el cambio por una CPU con mayor número de puertos para lograr optimizar la comunicación del sistema.

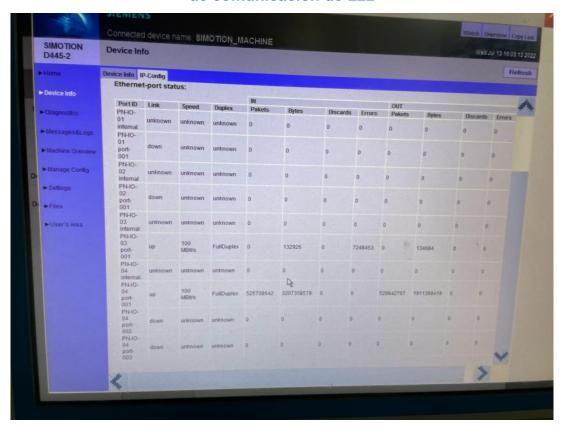
Imagen 2.5.- Pantalla de información de dispositivos en red

En la Imagen 2.5 Se observan los parámetros generales que se tienen configurados en el sistema actualmente, como podemos darnos cuenta los dispositivos

reconocidos están configurados en full-dúplex, lo que permite el envío y recepción de datos por medio de un solo canal, por lo que utiliza un ancho de banda más extenso y por ende demanda una capacidad mayor de procesamiento de datos, en este punto se recomienda extensamente que una vez instalado el hardware necesario se debe realizar la configuración adecuada para la transmisión de datos de manera óptima.
